DATI IDENTIFICATIVI DEL CAMPIONE

Tipo	Dispositivi di ancoraggio destinati all'installazione permanente
Modello	Gancio sottotegola regolabile (GST ADJ)
Classificazione	Tipo A
Fabbricante	HARO-BAU S.r.l.

Commessa numero	14013
Scopo	Verifica delle prestazioni utilizzando i metodi di prova descritti nelle norme di riferimento, limitatamente al §4.4.1
Norme di riferimento	EN 795:2012
Prove richieste	EN 795:2012 §4.4.1.1 Prova di deformazione EN 795:2012 §4.4.1.2 Prova di resistenza dinamica e integrità EN 795:2012 §4.4.1.3 Prova di resistenza statica Su due direzioni di prova
Campionatura	Effettuata dalla committente
Data di ricezione dei campioni	2014-09-15 (prima campionatura) 2015-02-13 (seconda campionatura)
Data di esecuzione delle prove	2014-09-26/27 (prima campionatura) 2015-03-22 (seconda campionatura)

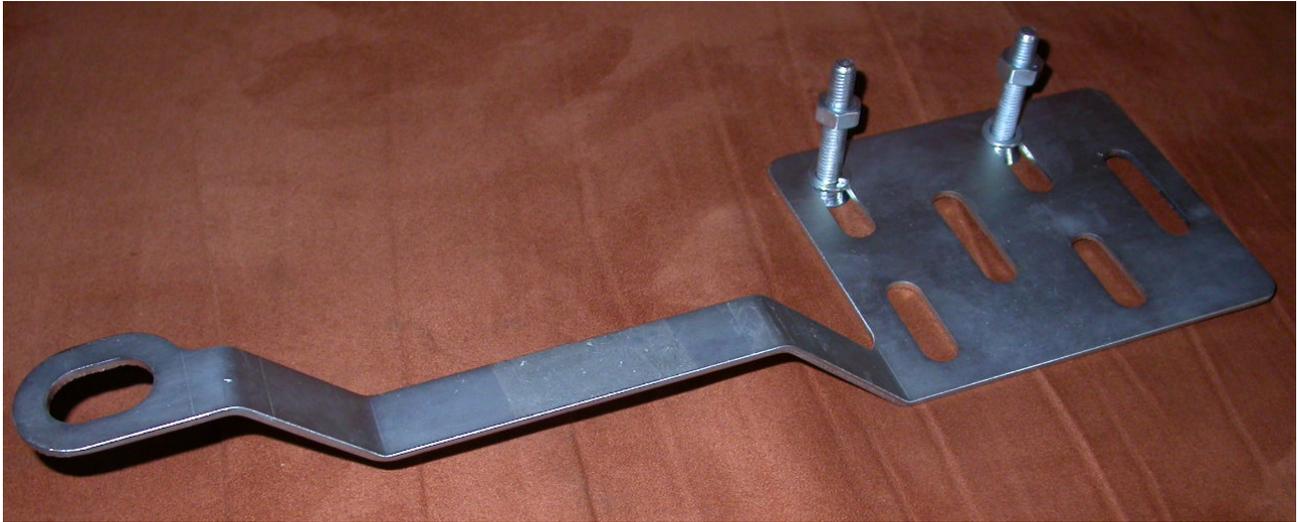
Materiale S275 - zincatura galvanica

● Punti fissaggio x test

Marchio	Modello	Numero seriale/lotto	Materiale dichiarato	ID campione in questo Rapporto
HB	GST ADJ	IS1404168	S275JR zincato spessore 3 mm	14013#01
HB	GST ADJ	IS1404168		14013#02
HB	GST ADJ	IS1404168		14013#03
HB	GST ADJ	IS1404168		14013#04
HB	GST ADJ	IS1404168		14013#05
HB	GST ADJ	n.a.	S235JR zincato spessore 4 mm	14013#06

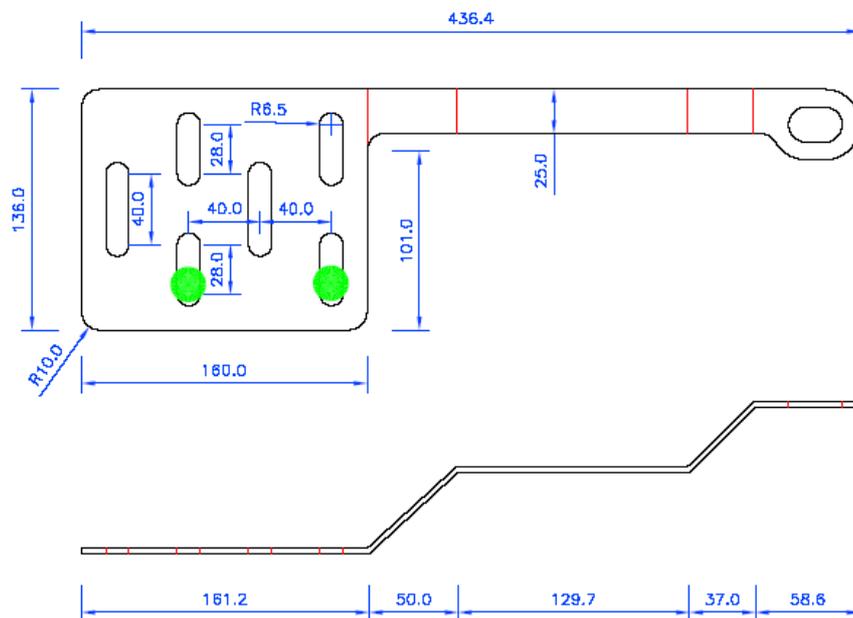
Particolari campione nuovo - prima campionatura

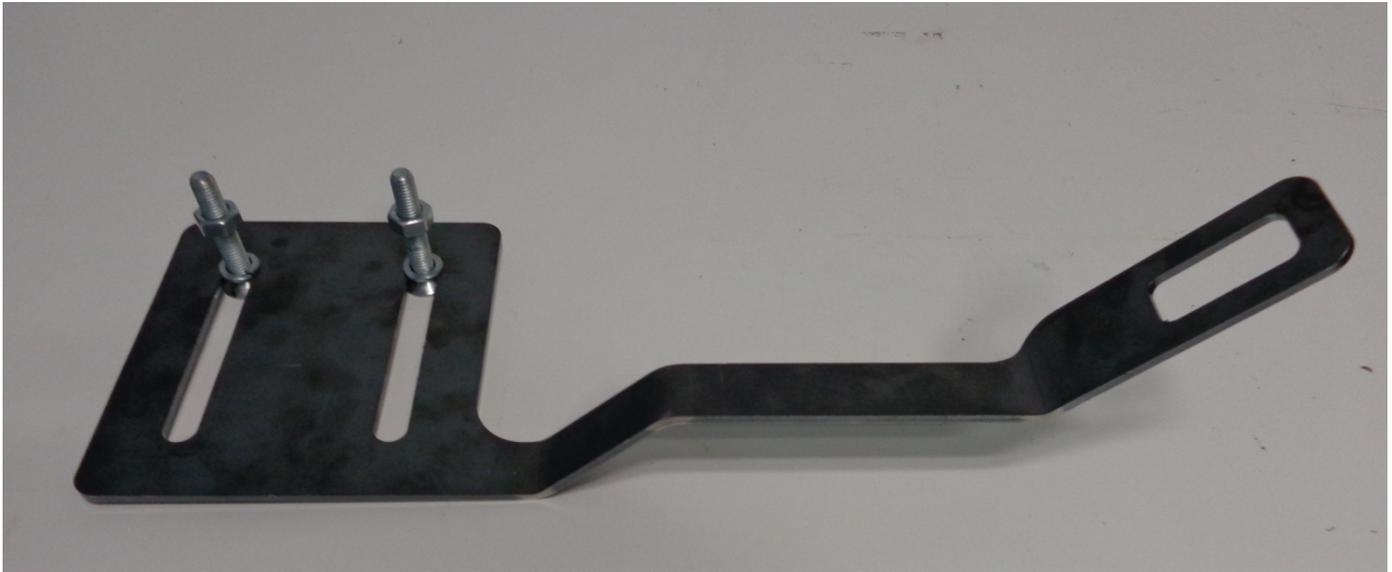
Materiale S235 40/10 - zincatura galvanica

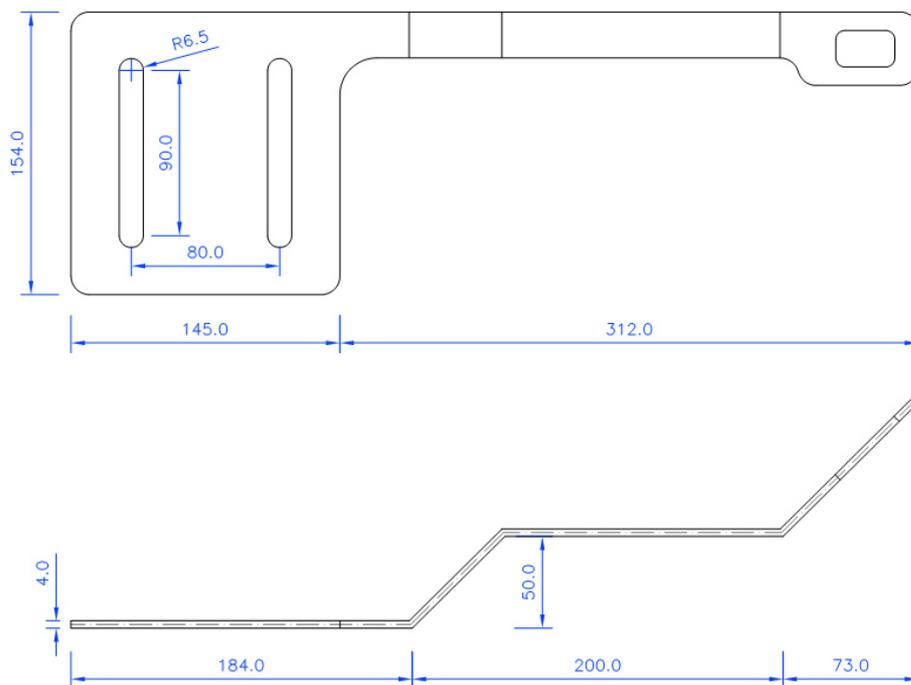
Particolari campione nuovo - seconda campionatura

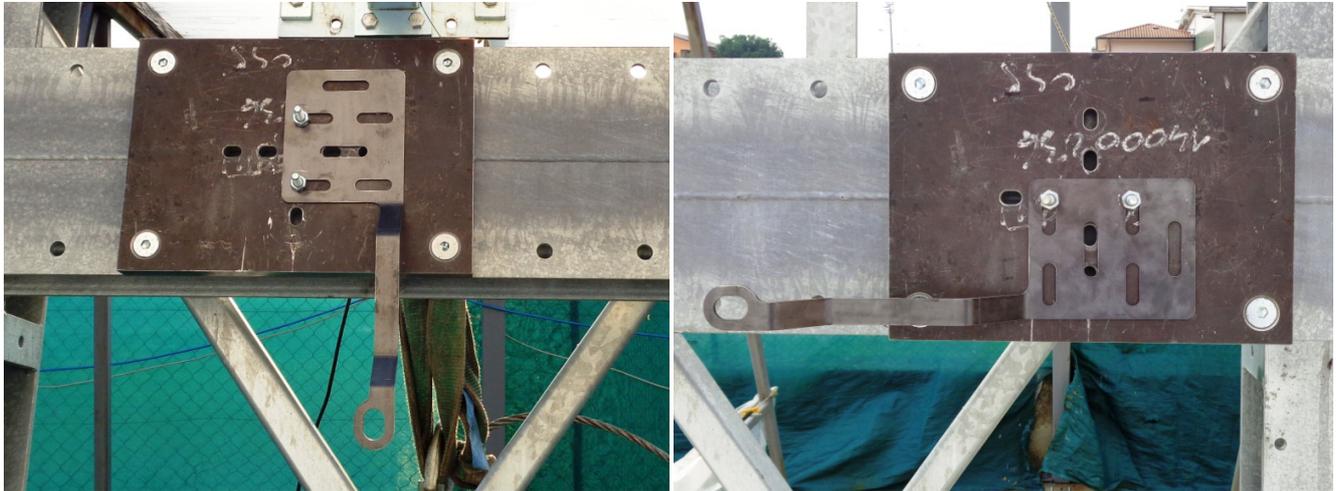
Allestimento del campione in prova - configurazione 1 verticale (a sinistra) e 2 orizzontale (a destra)

Prima campionatura

Allestimento / Direzione di prova	Montaggio su piastra di interfaccia in acciaio con fori predisposti e avente un'inclinazione di +10° rispetto alla verticale. I fissaggi del dispositivo alla piastra sono ottenuti con due bulloni M10x60 mm in acciaio zincato classe 10.9 (viti a testa conica). Il montaggio del campione è stato effettuato utilizzando le asole più sfavorevoli in termini di coppia.
Configurazioni	1 installazione con gancio sottocoppo orientato <u>verticalmente</u> e tiro in verticale 2 installazione con gancio sottocoppo orientato <u>orizzontalmente</u> e tiro in verticale
Massima deformazione permanente consentita	10 mm

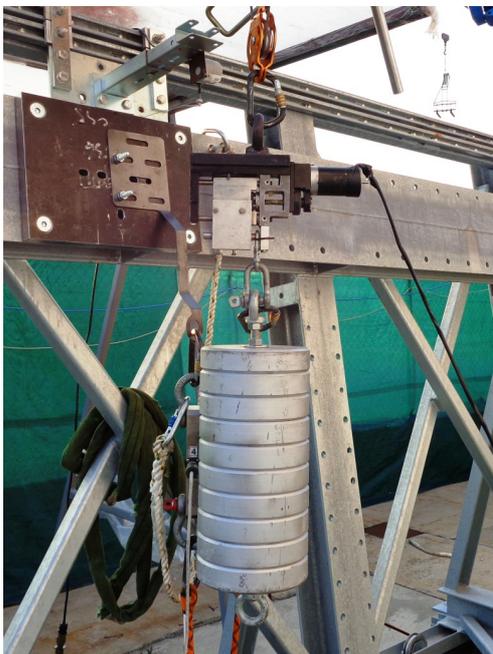
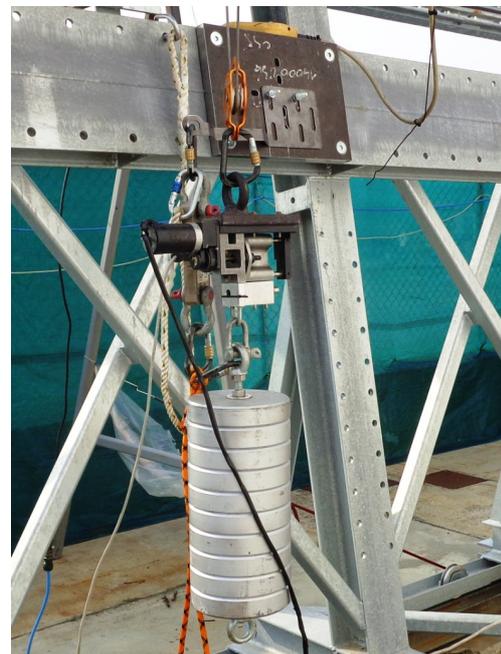
Allestimento delle prove di resistenza dinamica - configurazione 1 verticale (a sinistra) e 2 orizzontale (a destra)

Prima campionatura

Allestimento / Direzione di prova	Montaggio su piastra di interfaccia in acciaio con fori predisposti e avente un'inclinazione di +10° rispetto alla verticale. I fissaggi del dispositivo alla piastra sono ottenuti con due bulloni M10x60 mm in acciaio zincato classe 10.9 (viti a testa conica). Il montaggio del campione è stato effettuato utilizzando le asole più sfavorevoli in termini di coppia.
Configurazioni	1 installazione con gancio sottocoppo orientato <u>verticalmente</u> e tiro in verticale 2 installazione con gancio sottocoppo orientato <u>orizzontalmente</u> e tiro in verticale
Numero di operatori consentiti contemporaneamente sul dispositivo	1
Lunghezza del cordino (L) e tipo	1.70 m con terminali cuciti
Altezza di caduta (H)	1.93 m
Carico nominale sviluppato (F)	9 kN
Requisito	Il dispositivo di ancoraggio non deve rilasciare la massa di prova

Campione #	ID Prova e data	Configurazione	Cordino	Forza di arresto caduta (F)	Spostamento del punto di ancoraggio (S)	Esito
14013#01	00295 2014-09-26	2	67	9.07 kN	443 mm	PASSA
14013#02	00298 2014-09-26	1	68	8.85 < F < 8.90 kN	78 mm	PASSA

Note:
Il picco di forza di arresto caduta (F) relativo alla prova 00298 è stato ottenuto per interpolazione lineare (polinomiale grado 3) in quanto durante la caduta si è osservato uno sfarfallio del dispositivo in prova in direzione normale a quella di caduta.
Per ogni prova è stato utilizzato un cordino nuovo numerato progressivamente.
Lo spostamento del punto di ancoraggio è stato misurato come differenza tra le posizioni di partenza e arrivo lungo la direzione di applicazione del carico. La posizione di partenza per la misura dello spostamento del punto di ancoraggio è quella prima della sospensione della massa (sistema scarico). La posizione di arrivo per la misura dello spostamento del punto di ancoraggio è quella con massa sospesa dopo la prova. Durante le prove si osserva una parziale rotazione del dispositivo.
Il grafico delle prove è riportato in allegato B.

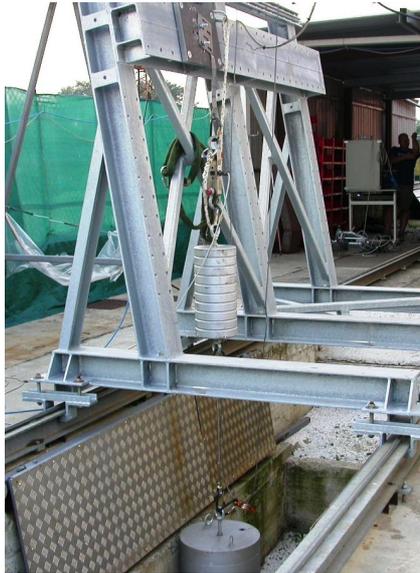
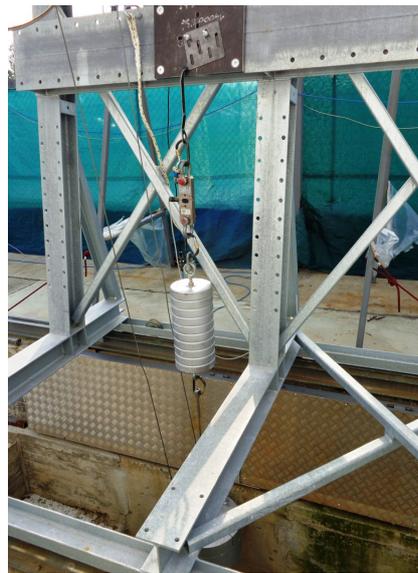
Particolare prove di integrità dopo prove di resistenza dinamica - configuraz. 1 verticale (a sinistra) e 2 orizzontale (a destra)

Campione #	ID Prova e data	Configurazione	Esito
14013#01	00296 2014-09-26	2	PASSA
14013#02	00299 2014-09-26	1	PASSA

La prova di integrità è stata eseguita subito dopo la prova di resistenza dinamica.

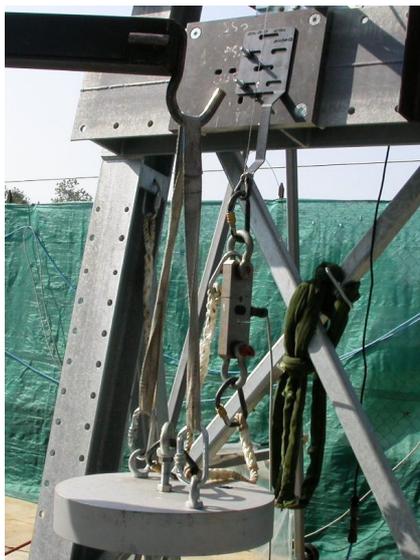
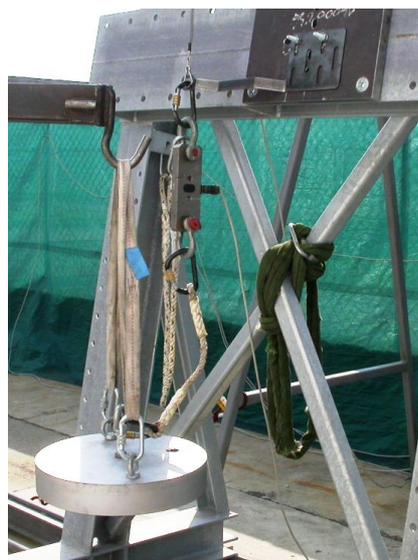
Allestimento prove di deformazione - configurazione 1 verticale (a sinistra) e 2 orizzontale (a destra)

Campione	Configurazione	ID Prova e data	Max deformazione durante la prova	Deformazione permanente	Esito
14013#03	1	00301 2014-09-27	19.91 mm	11.74 mm	NON PASSA
14013#04	1	00302 2014-09-27	22.90 mm	11.83 mm	NON PASSA
14013#05	2	00303 2014-09-27	251.31 mm	224.48 mm	NON PASSA

Note:
La deformazione permanente del punto di ancoraggio è stata misurata lungo la direzione di applicazione del carico, con l'estremità del trasduttore di spostamento posizionata in corrispondenza del punto più esterno dell'asola di collegamento.
Nella configurazione 2 (orizzontale) il dispositivo in prova non sostiene la massa di 70 kg.

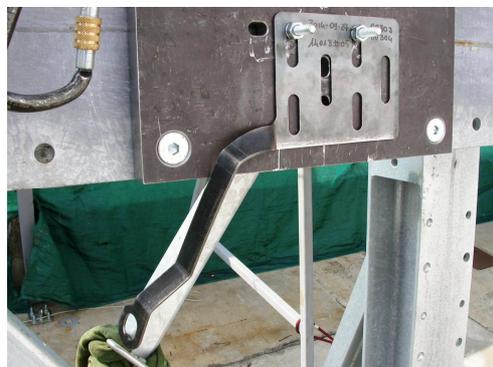
Particolare componente 14013#05 dopo la prova di deformazione 00303

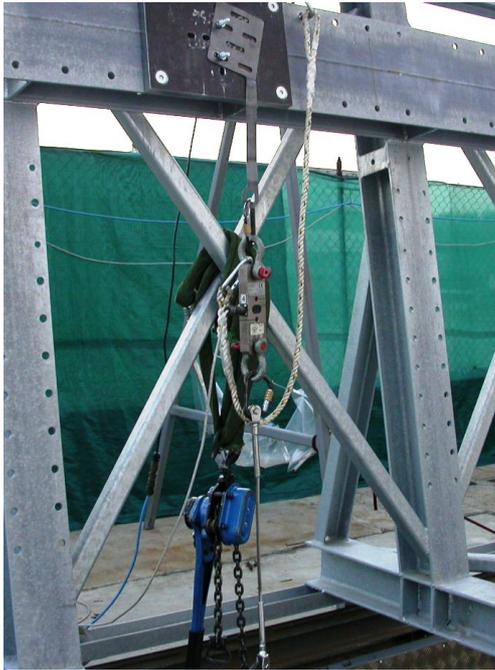
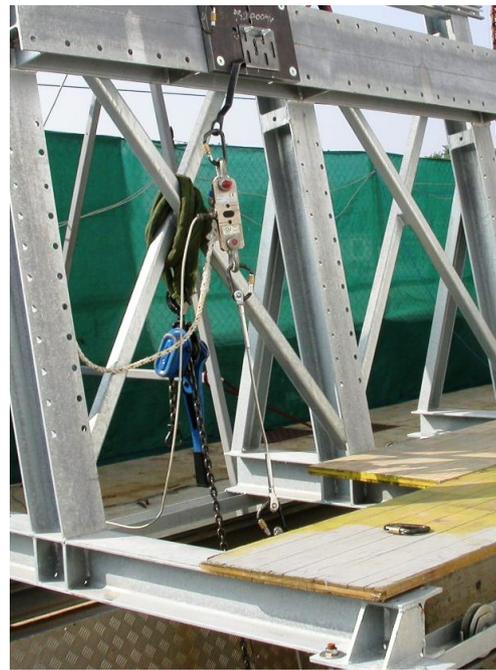
Allestimento prove di resistenza statica - configurazione 1 verticale (a sinistra) e 2 orizzontale (a destra)

Allestimento / Direzione di prova	Montaggio su piastra di interfaccia in acciaio con fori predisposti e avente un'inclinazione di +10° rispetto alla verticale. I fissaggi del dispositivo alla piastra sono ottenuti con due bulloni M10x60 mm in acciaio zincato classe 10.9 (viti a testa conica). Il montaggio del campione è stato effettuato utilizzando le asole più sfavorevoli in termini di coppia.	
Configurazioni	1 installazione con gancio sottocoppo orientato <u>verticalmente</u> e tiro in verticale 2 installazione con gancio sottocoppo orientato <u>orizzontalmente</u> e tiro in verticale	
Numero di operatori consentiti contemporaneamente sul dispositivo	1	
Natura del campione	Dispositivo costituito interamente di materiale metallico	
Carico statico nominale	12 kN x 3 min	
Requisito	Il dispositivo di ancoraggio deve sostenere il carico

Campione	ID Prova e data	Configurazione	Carico statico di picco durante la prova	Esito
14013#01	00297 2014-09-26	2	12.00 kN	NON PASSA
14013#02	00300 2014-09-26	1	12.57 kN	PASSA
14013#05	00304 2014-09-27	2	8.54 kN	NON PASSA
14013#06	00440 2015-03-22	2	12.29 kN	PASSA

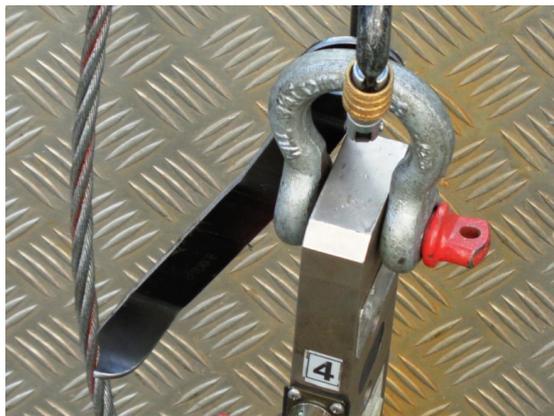
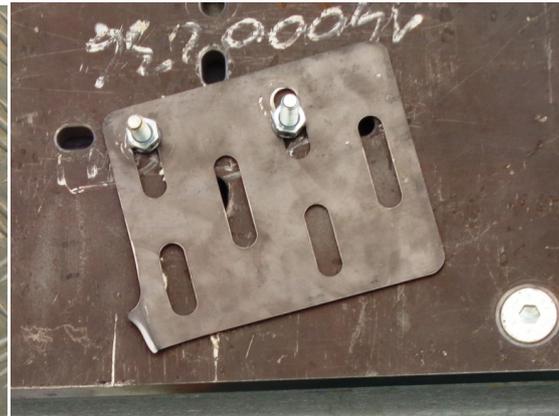
Particolare campione 14013#01 dopo la prova di resistenza statica 00297

Note:
La prova 00304 è la ripetizione della prova 00297 su campione nuovo. Nella prova 00297 il carico è stato applicato velocemente (per la rampa vedere il grafico) e la rottura con separazione è stata immediata al picco registrato. Nella prova 00304 il carico è stato applicato lentamente (per la rampa vedere il grafico) e la prova è stata interrotta al primo cedimento del dispositivo in prova.
La prova 00440 è stata eseguita sulla seconda campionatura.
Le prove 00297, 00300 e 00304 sono state eseguite utilizzando la cella di carico n. DT013. La prova 00440 è stata eseguita utilizzando la cella di carico n. DT030.
Il grafico delle prove è riportato in allegato B.

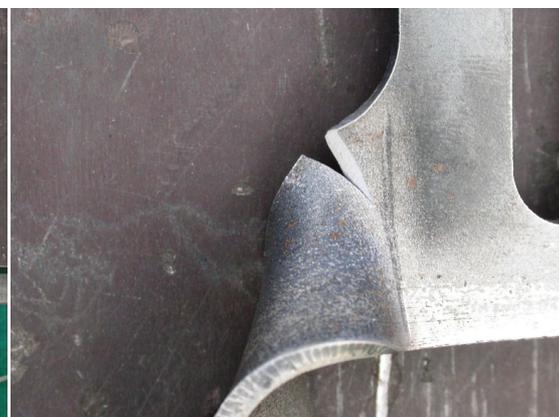
Particolare campione 14013#05 dopo la prova di resistenza statica 00304

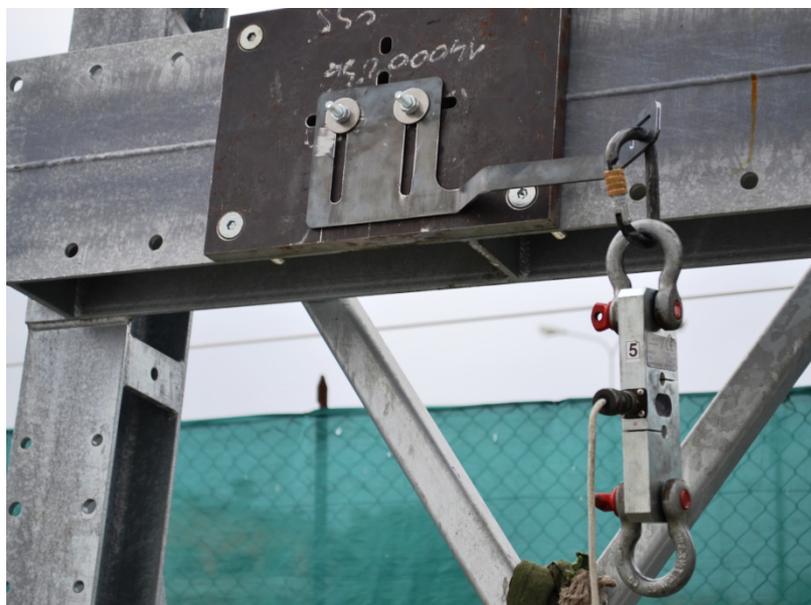
Allestimento prova di resistenza statica - configurazione 2 orizzontale su seconda campionatura

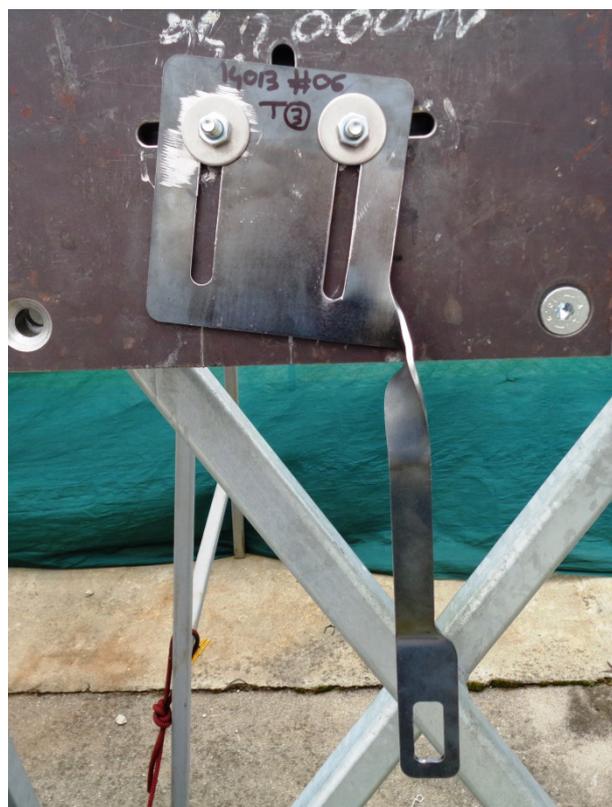
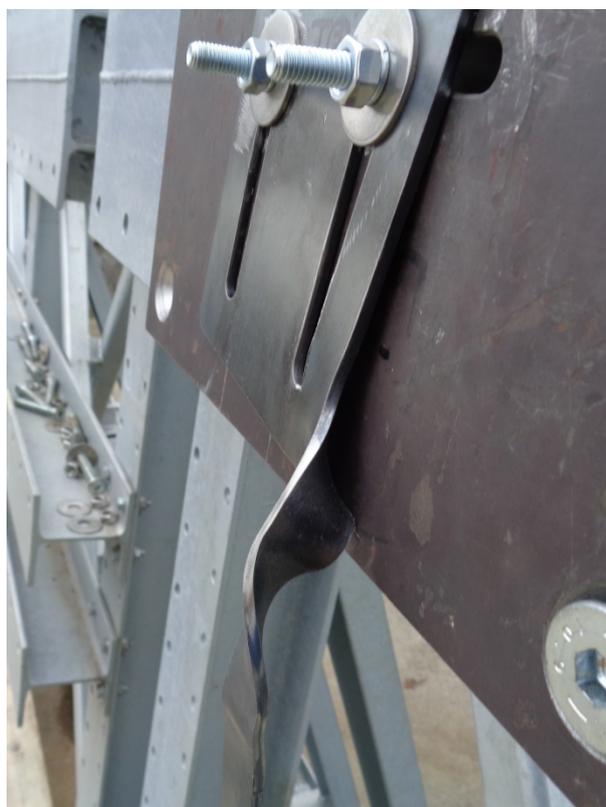
Particolare campione 14013#06 dopo la prova di resistenza statica 00440

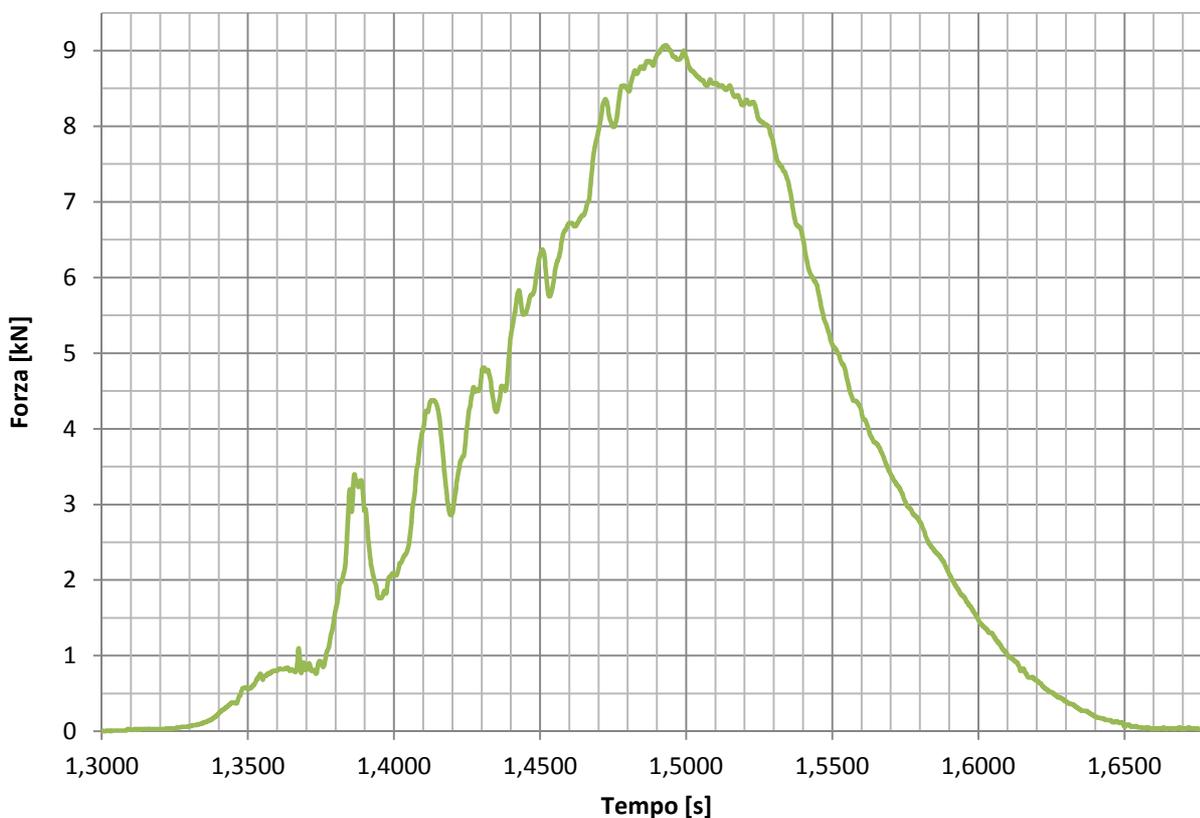
Prova:	Resistenza dinamica (EN 795:2012 §4.4.1.2) <u>configurazione 2</u>
ID Prova:	00295
Data prova:	2014-09-26
Campione:	14013#01
Frequenza di campionamento:	10 kHz
Etichetta sul grafico	Massa
Asse sul grafico	Primario
Colore sul grafico	Verde
Canale:	4
Sensore:	DT013
Picco:	9.07 kN
Offset:	0 kN

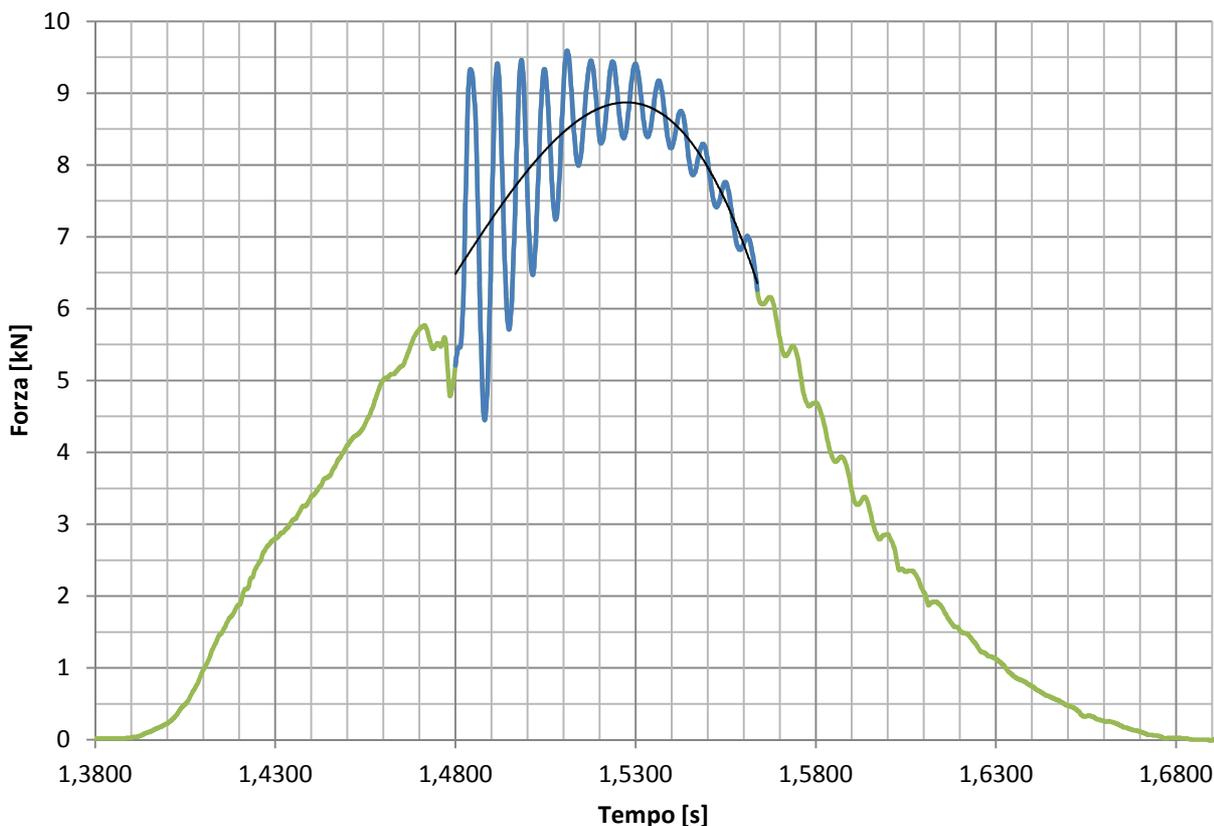
Prova:	Resistenza dinamica (EN 795:2012 §4.4.1.2) <u>configurazione 1</u>
ID Prova:	00298
Data prova:	2014-09-26
Campione:	14013#02
Frequenza di campionamento:	10 kHz
Etichetta sul grafico	Massa
Asse sul grafico	Primario
Colore sul grafico	Verde-blu
Canale:	4
Sensore:	DT013
Picco:	9.59 kN (interpolato tra 8.85 kN e 8.90 kN)
Offset:	0 kN

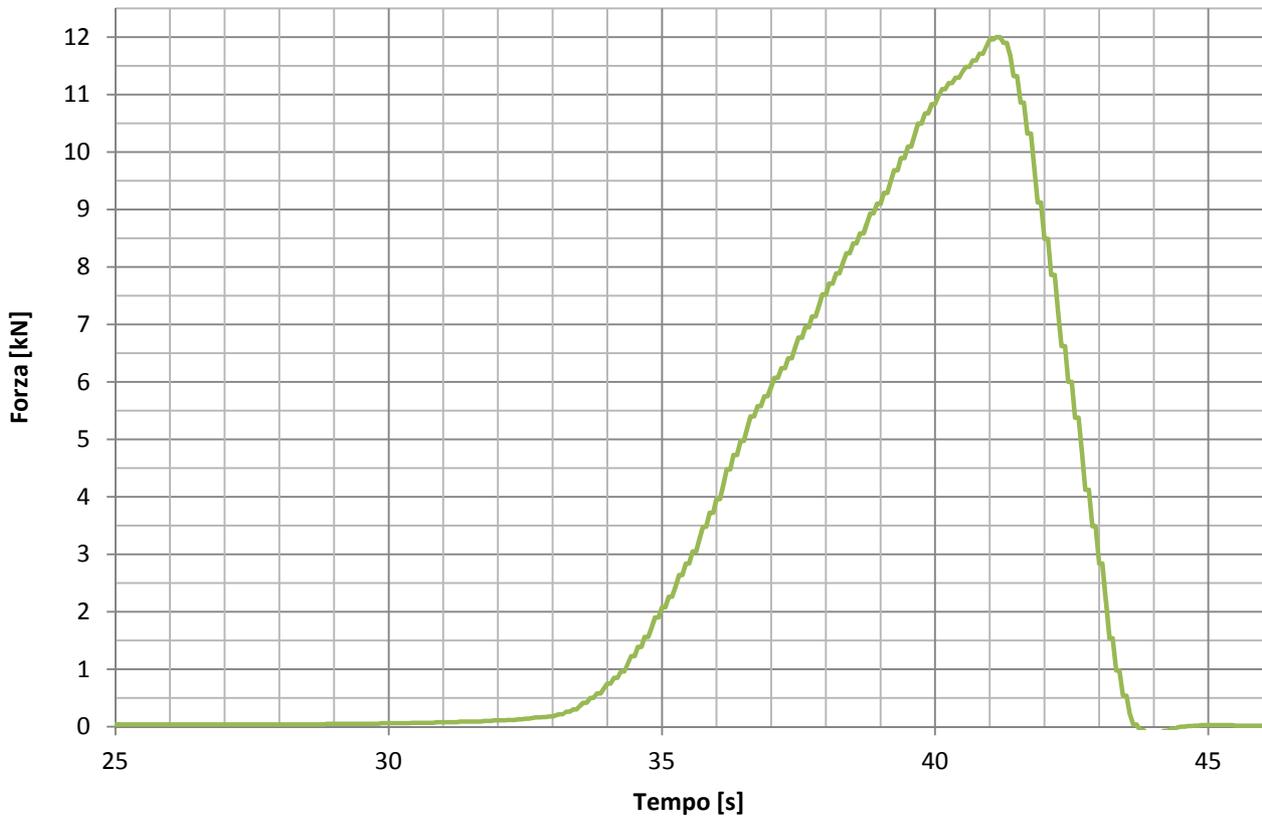
Prova:	Resistenza statica (EN 795:2012 §4.4.1.3) <u>configurazione 2</u>
ID Prova:	00297
Data prova:	2014-09-26
Campione:	14013#01
Frequenza di campionamento:	16 Hz
Etichetta sul grafico	Tiro
Asse sul grafico	Primario
Colore sul grafico	Verde
Canale:	4
Sensore:	DT013
Picco:	12.00 kN
Offset:	0 kN

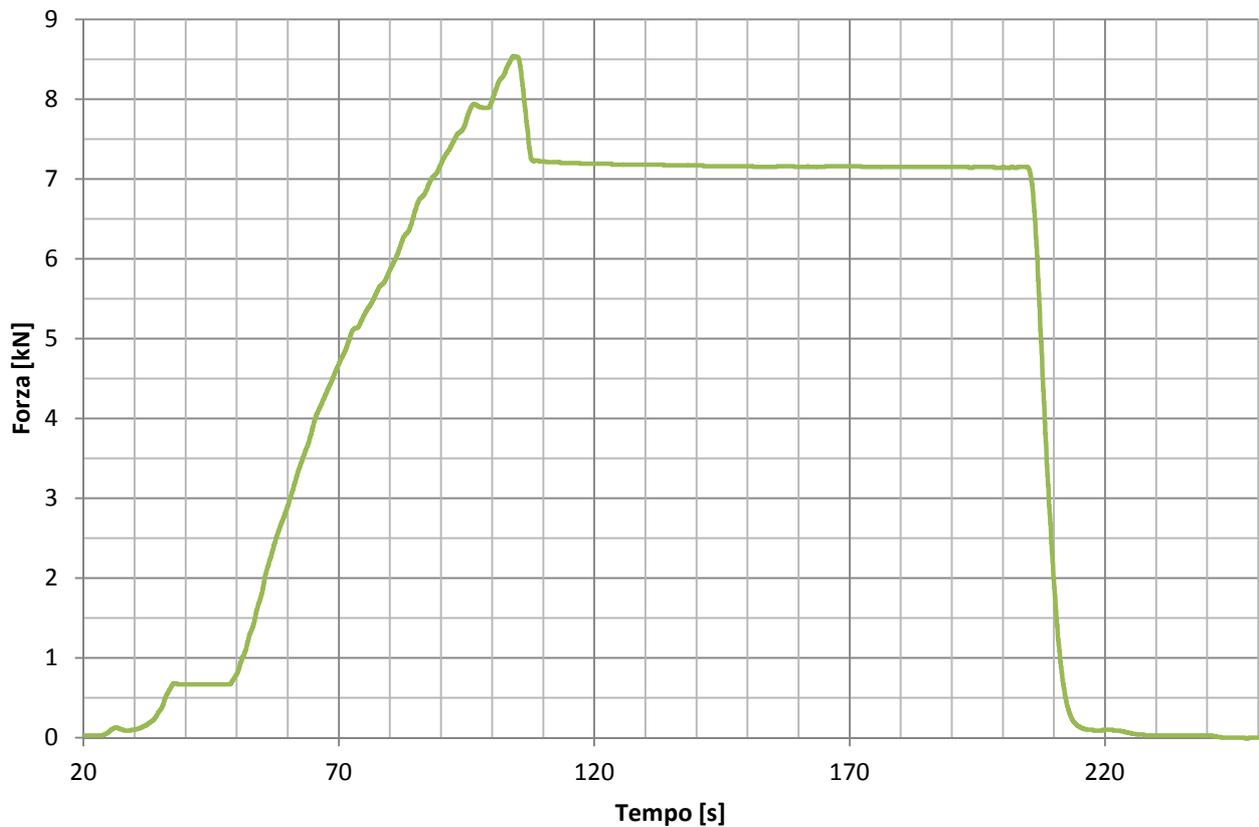
Prova:	Resistenza statica (EN 795:2012 §4.4.1.3) <u>configurazione 2 - ripetizione</u>
ID Prova:	00304
Data prova:	2014-09-27
Campione:	14013#05
Frequenza di campionamento:	16 Hz
Etichetta sul grafico	Tiro
Asse sul grafico	Primario
Colore sul grafico	Verde
Canale:	4
Sensore:	DT013
Picco:	8.54 kN
Offset:	0 kN

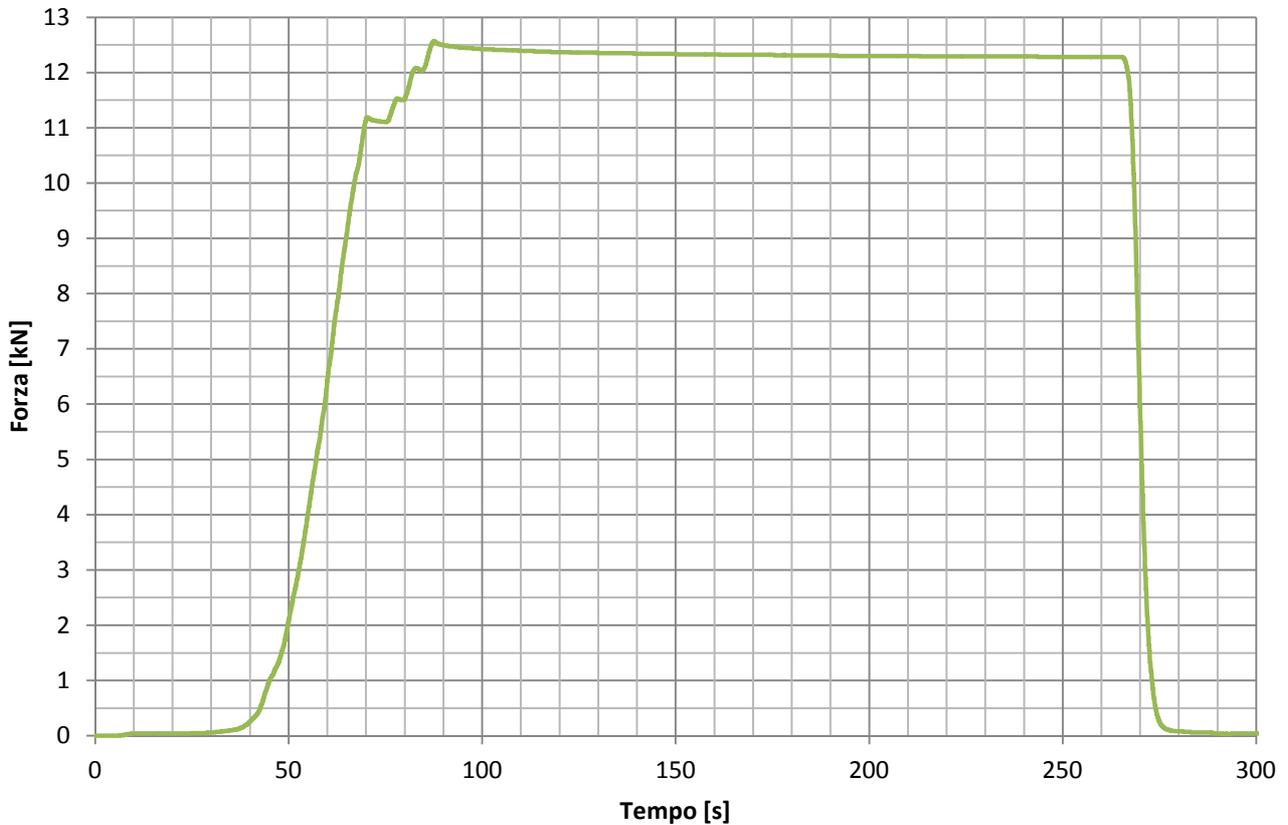
Prova:	Resistenza statica (EN 795:2012 §4.4.1.3) <u>configurazione 1</u>
ID Prova:	00300
Data prova:	2014-09-26
Campione:	14013#02
Frequenza di campionamento:	16 Hz
Etichetta sul grafico	Tiro
Asse sul grafico	Primario
Colore sul grafico	Verde
Canale:	4
Sensore:	DT013
Picco:	12.57 kN
Offset:	0 kN

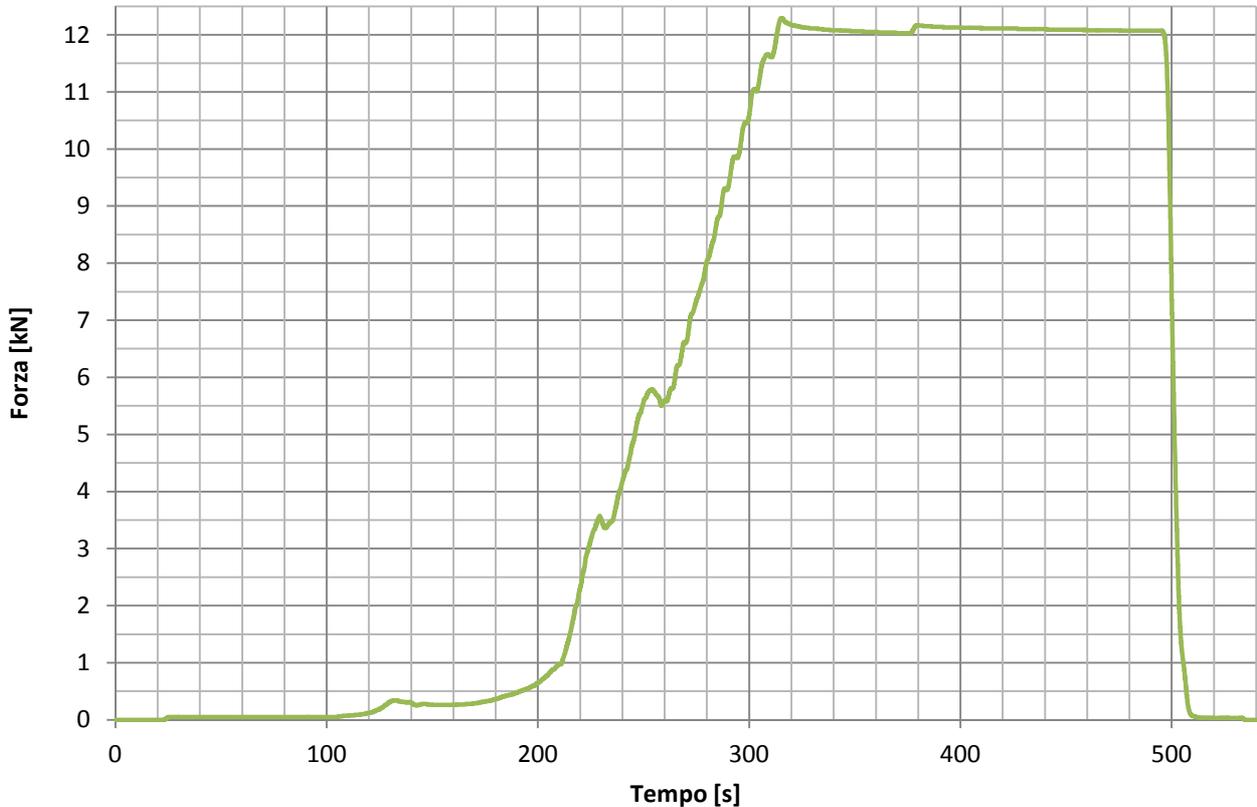
Prova:	Resistenza statica (EN 795:2012 §4.4.1.3) <u>configurazione 2</u>
ID Prova:	00440
Data prova:	2015-03-22
Campione:	14013#06 (seconda campionatura)
Frequenza di campionamento:	16 Hz
Etichetta sul grafico	Tiro
Asse sul grafico	Primario
Colore sul grafico	Verde
Canale:	4
Sensore:	DT030
Picco:	12.29 kN
Offset:	0 kN
